Couverture des fosses à lisier pour réduire les émissions

Fiche d'information de la COSAC et de la CCE

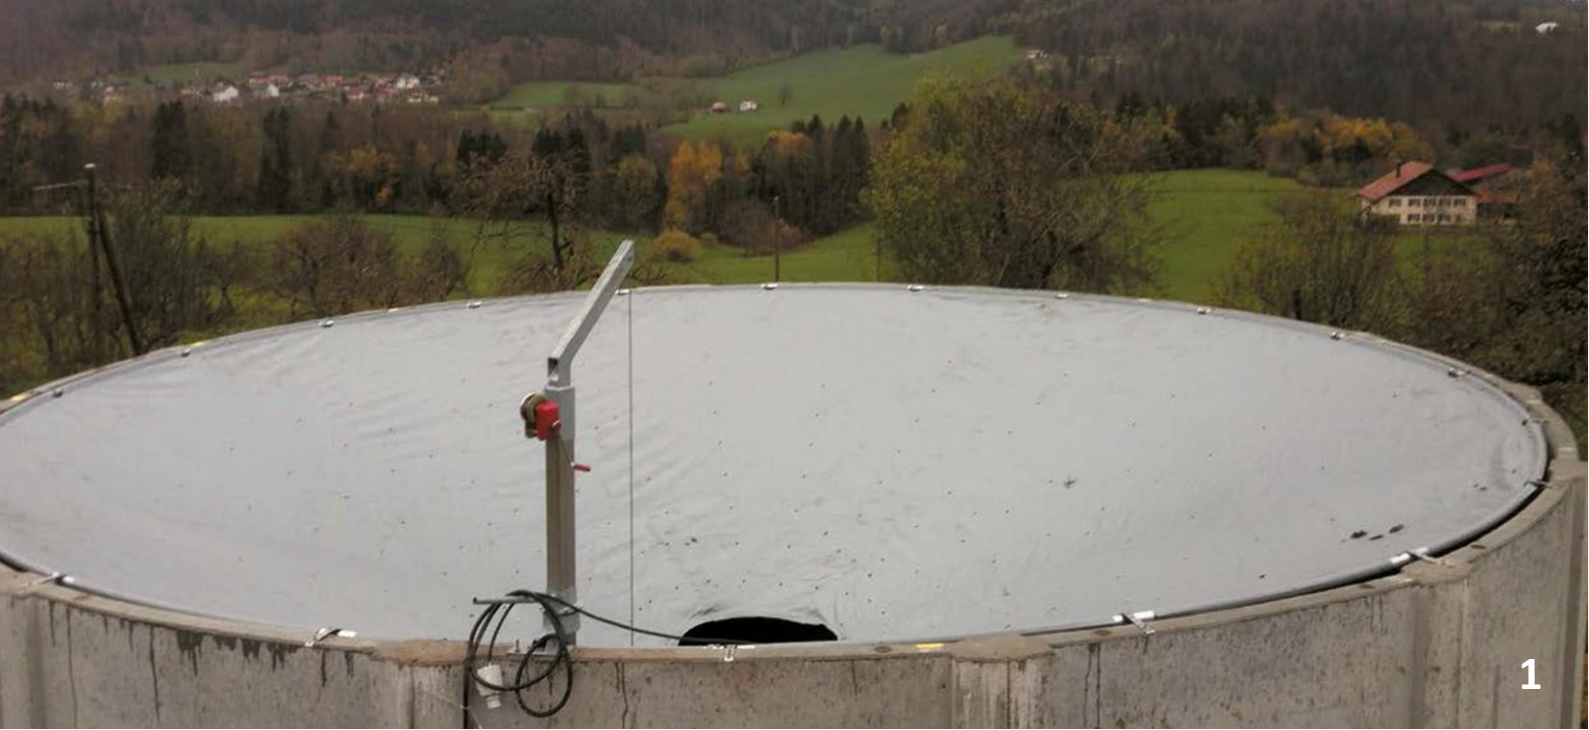
Couverture conique (partiellement flottante, Arnold AG; photo 1)

<p>La bâche est équipée de flotteurs et est fixée au moyen d'un tuyau métallique circulaire en acier inoxydable. Elle présente une ouverture centrale pour l'écoulement des eaux de pluie. Lors du prélèvement, quelques m³ sont initialement retirés. L'abaissement du niveau du lisier permet de décoller la croûte flottante, qui se serait éventuellement formée, de la bâche suspendue par les câbles. La croûte flottante est finalement dispersée par le brassage.</p>	<p>10 m : 11'800.- 15 m : 16'800.- 20 m : 23'100.-</p> <p>Coûts approximatifs en CHF, selon le diamètre du réservoir (TVA incluse ; hors frais spéciaux liés aux conditions d'exploitation).</p>	<ul style="list-style-type: none"> • Construction simple, adaptée à la plupart des brasseurs ; • Utilisable sur tous les types de réservoirs en raison des faibles contraintes statiques ; • Pour un fonctionnement sans problème, un contrôle précis de la bâche est nécessaire ; • Uniquement pour le lisier qui ne forme pas de grosse croûte flottante ;

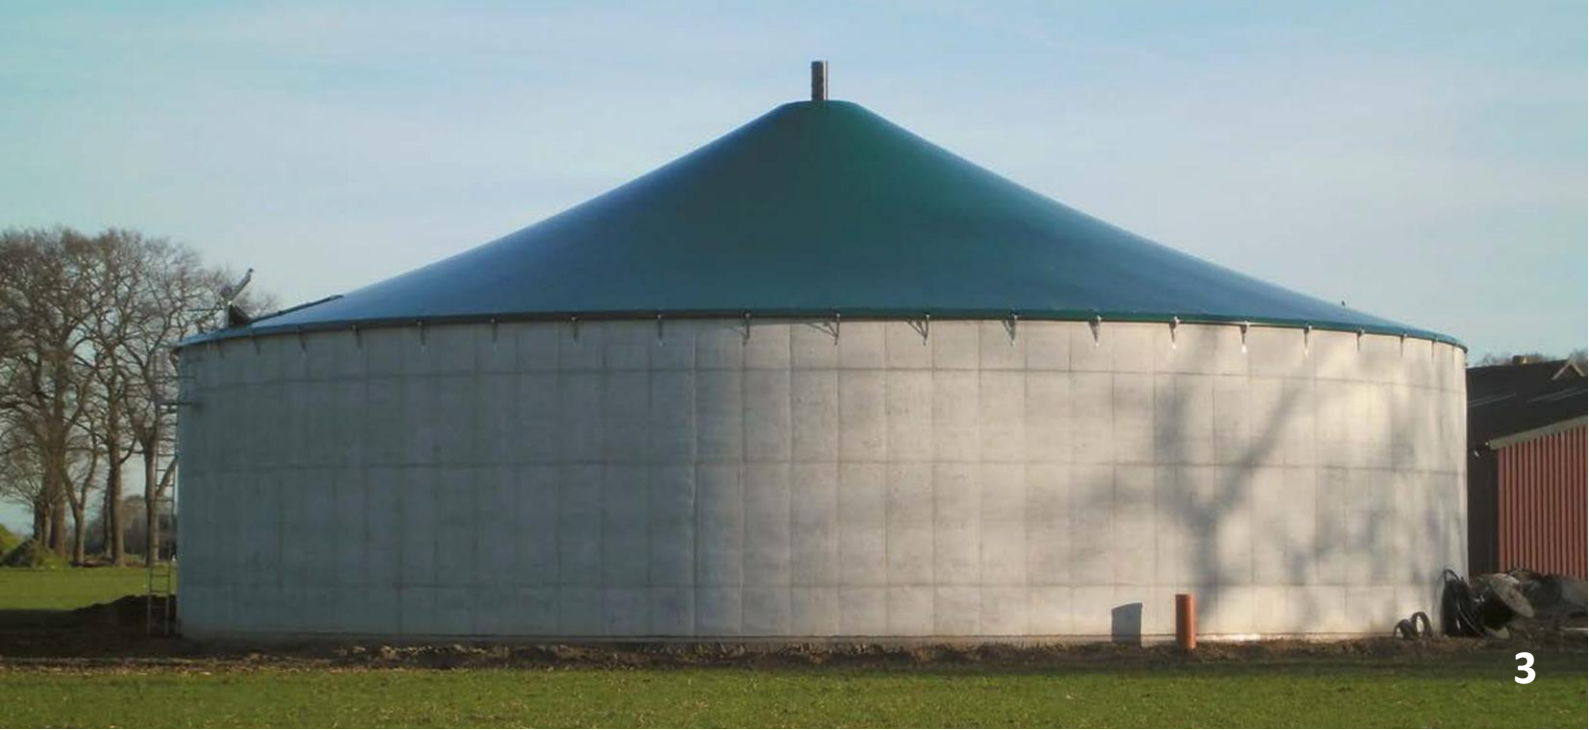
Toit conique Ceno (photo 3)

<p>La bâche est tendue par un support central, avec fixation sur les bords. Des ouvertures d'aération se trouvent en haut et sur les côtés.</p>	<p>10 m : 18'500.- 15 m : 26'300.- 20 m : 39'600.- 25 m : 44'500.-</p> <p>Coûts approximatifs en CHF, selon le diamètre du réservoir (TVA incluse ; hors frais spéciaux liés aux conditions d'exploitation).</p>	<ul style="list-style-type: none"> • Pas d'obstacle pour les brasseurs ; • Aucune restriction quant au choix du brasseur ; • Charges de neige : 110 kg/m² ; max. 200 kg/m² (jusqu'à env. 700 m d'altitude) ; • Uniquement pour les fosses en béton ; un équipement ultérieur des fosses en acier peut être réalisé uniquement après renforcement des bords ; • Le mélange air-gaz doit être évacué de manière contrôlée ; • Pour les fosses en émail, un renforcement supplémentaire des bords est nécessaire ;
---	--	---

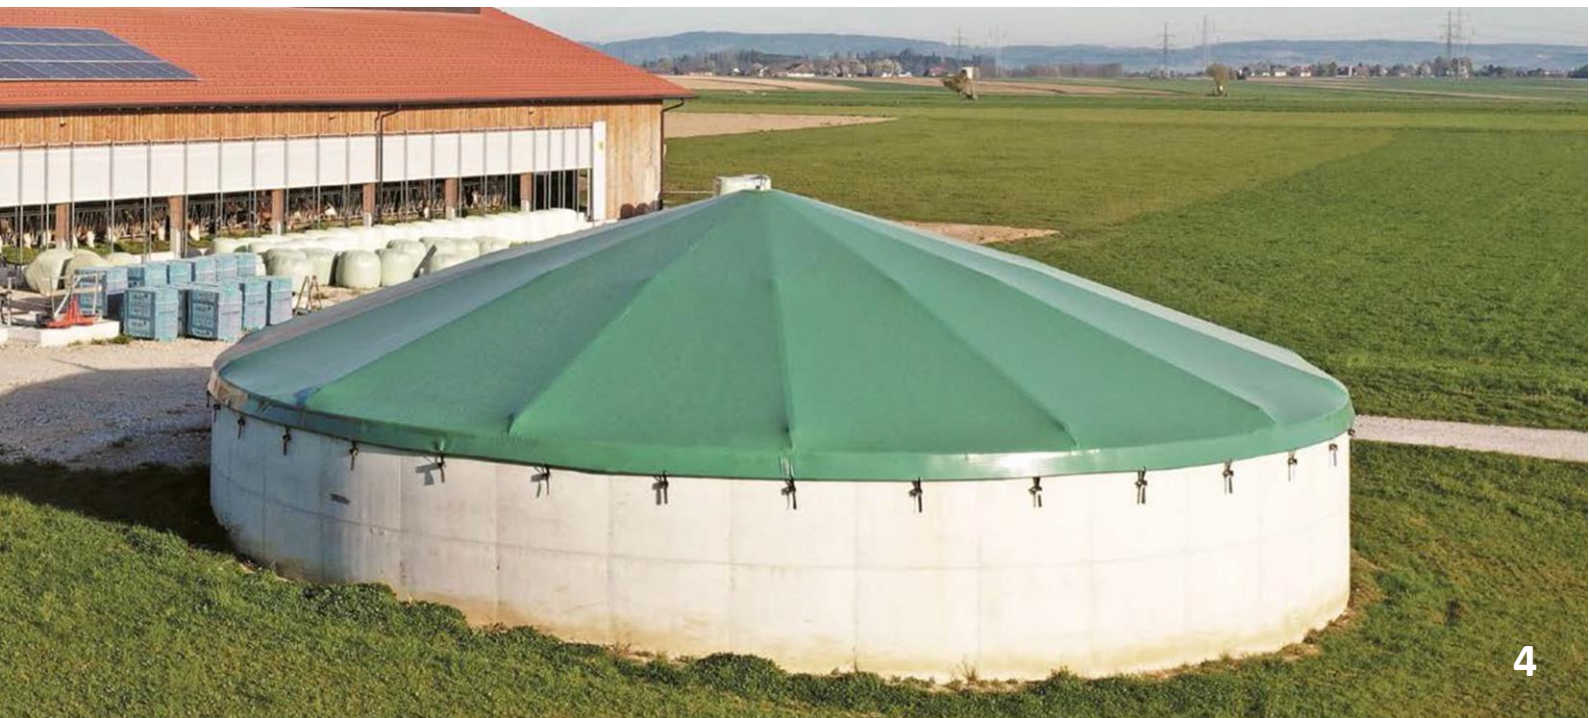
Dôme autoportant Agrotel (photo 4)

<p>Le dôme se compose d'une construction autoporteuse en acier galvanisé à chaud, en forme de toile d'araignée à partir du centre jusqu'à la paroi du réservoir. La bâche en PVC contient des tubes galvanisés insérés dans des ourlets. Ces tubes sont tendus par des cliquets fixés à la paroi du réservoir. Principalement pour les réservoirs en béton.</p>	<p>10 m : 12'000.- 15 m : 21'000.- 20 m : 39'000.-</p> <p>Coûts approximatifs en CHF, selon le diamètre du réservoir (TVA incluse ; hors frais spéciaux liés aux conditions d'exploitation).</p>	<ul style="list-style-type: none"> • Il n'est pas nécessaire de vider le réservoir, ni de renforcer la dalle ou de réaliser d'autres travaux de construction. • Construction en acier autoporteuse, sans poteaux ; • Durée de vie d'environ 20 ans ; • Risque de corrosion en raison de la structure galvanisée ; • Ne convient pas aux réservoirs en acier, mais une version spéciale avec des supports latéraux est possible ; • Un accès en dur doit être prévu autour du réservoir pour la grue pendant le montage, ainsi qu'une surface où le dôme sera préfabriqué ;

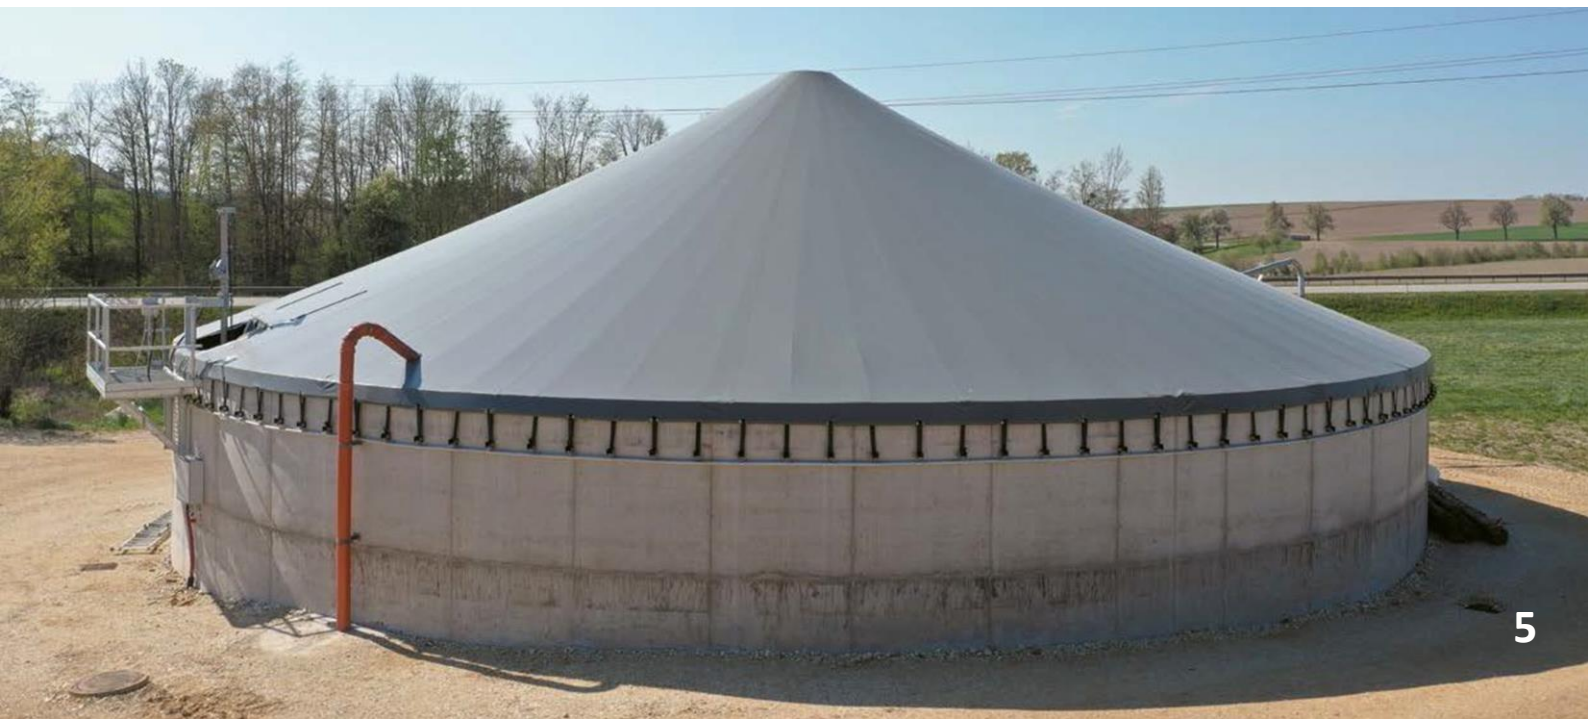
Membrane avec support central Agrotel (photo 5)

<p>L'armature se compose d'un support central en acier inoxydable au sommet duquel est fixée une structure faite de sangles. Celles-ci sont tendues sur le bord du réservoir à l'aide de cliquets et servent à fixer le support central et à soutenir statiquement la membrane. Pour des diamètres de réservoir jusqu'à 40 m.</p>	<p>12 m : 22'000.- 17 m : 26'000.- 22 m : 35'000.-</p> <p>Coûts approximatifs en CHF, selon le diamètre du réservoir (TVA incluse ; hors frais spéciaux liés aux conditions d'exploitation).</p>	<ul style="list-style-type: none"> • Convient à tous les types de réservoirs ; • Aussi pour des altitudes jusqu'à 1200 m ; supporte des charges de vent et de neige élevées ; • Protection du sommet du support pour une meilleure durée de vie (20 à 25 ans) ; • Le réservoir doit être vidé pour le montage ; • La dalle de fond doit être renforcée pour le support central ; • Un accès en dur doit être prévu autour du réservoir pour la grue pendant le montage, ainsi qu'une surface où la toiture sera préfabriquée ;

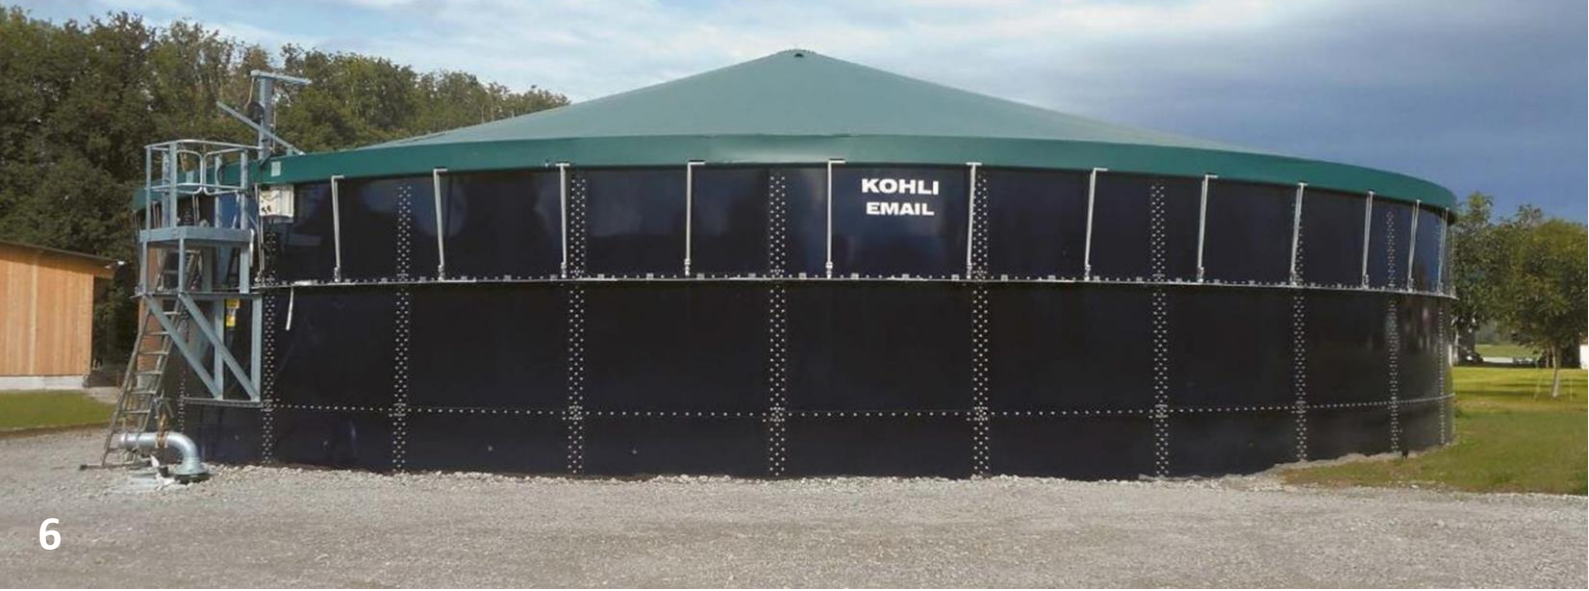
Bâche tendue Genap (photo 6)

<p>La bâche est maintenue en hauteur par un support central. Le reste de la bâche passe au-dessus du réservoir et est tendu tous les 70 cm avec des sangles.</p>	<p>A partir de CHF 1'100.- par mètre de diamètre, + les frais de montage (env. CHF 6'000.- à 9'000.- selon le diamètre)</p>	<ul style="list-style-type: none"> • Convient à tous les types de fosses ; • Supporte des charges de neige importantes : la neige tombe à l'extérieur du réservoir grâce au grand diamètre ; • Montage difficile ; • Support au centre ; • Nécessite un angle de tête important pour les fosses en acier.
--	---	--

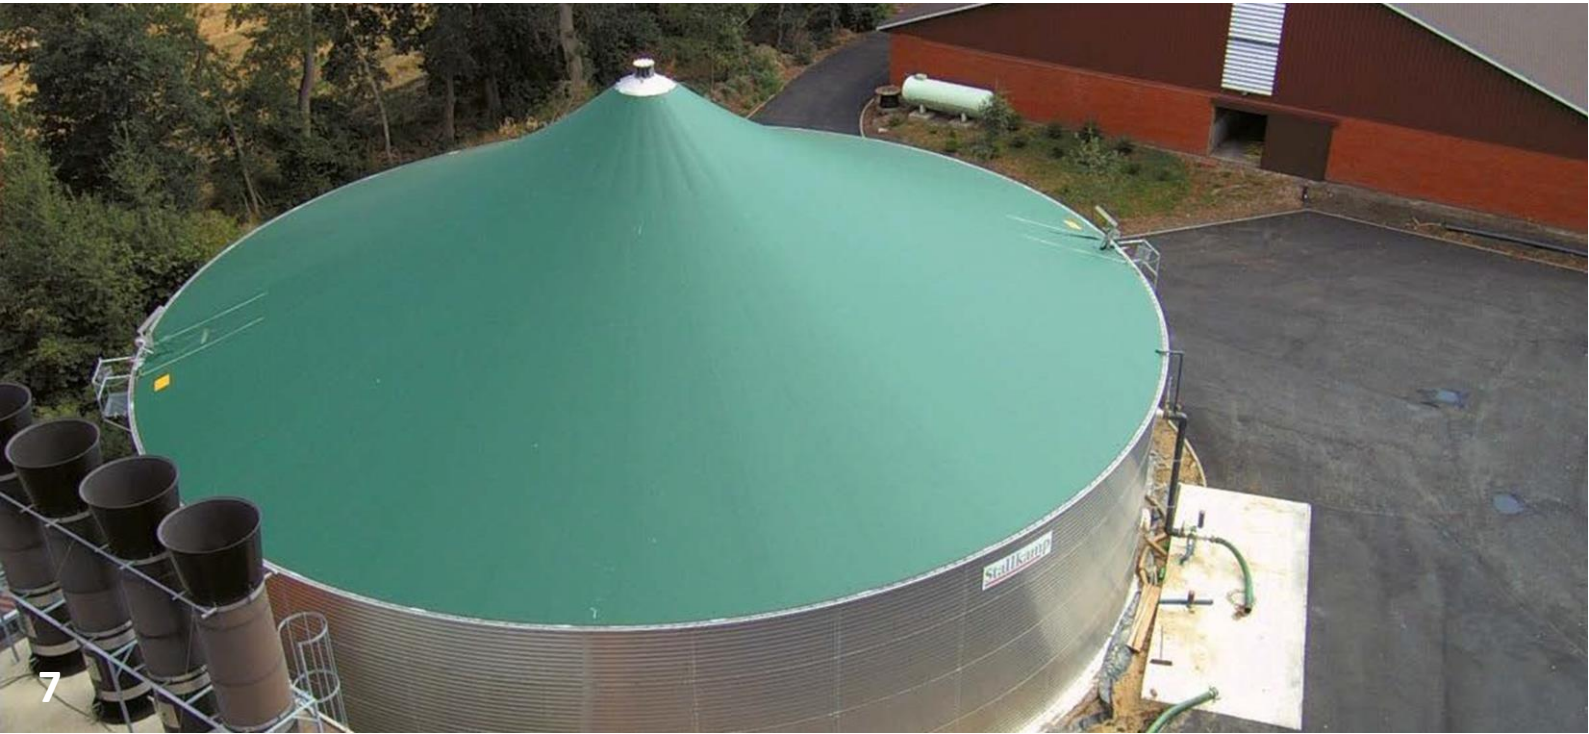
Toiture à membrane simple Stallkamp (photo 7)

<p>Toit de tente avec support central en acier chromé ; la membrane renforcée en tissu est vissée au bord de la fosse avec des profilés en acier inoxydable et est tendue sur le sommet du support central. Il est relativement facile de retendre la membrane à tout moment. La pente de la couverture est variable selon l'emplacement ; l'eau de condensation ou de pluie s'écoule à l'extérieur du réservoir.</p>	<p>9 m : 13'600.- 12 m : 16'400.- 14 m : 19'000.- 17 m : 24'000.- 20 m : 27'000.-</p> <p>Coûts approximatifs en CHF, selon le diamètre du réservoir (TVA incluse ; hors frais spéciaux liés aux conditions d'exploitation).</p>	<ul style="list-style-type: none"> • Charges élevées de neige possibles en adaptant l'épaisseur de la bâche et l'inclinaison de la toiture ; • Durée de vie de 20 à 30 ans ; • Sur fosses en acier et en béton ; • Différentes couleurs de bâche disponibles ; • Support au centre ; • Risque de dommages dus au vent, au feu ou de dommages mécaniques sur la bâche ; • Un accès en dur pour la grue mobile doit être garanti ;

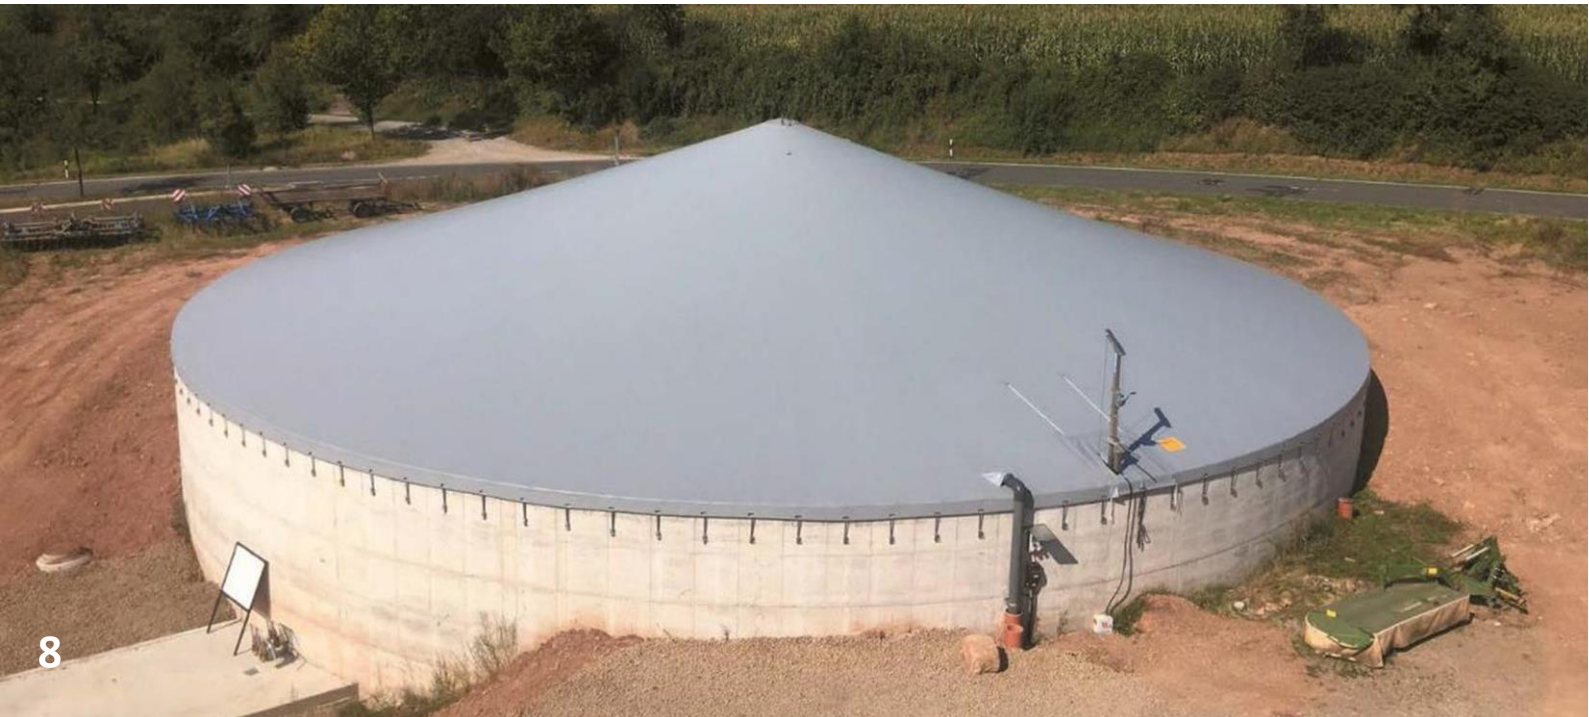
Toiture à membrane avec support central DCS (Hollandcovers, photo 8)

<p>Membrane biface en PVC. Se fixe avec des cliquets sur des bandes situées sur le côté inférieur renforcé. La structure est soutenue par un support central en bois dur (azobé). Les trous d'évacuation pour l'eau sont situés entre les bandes.</p>	<p>10 m : 12'200.- 13 m : 15'300.- 15 m : 17'000.- 18 m : 20'000.- 21 m : 25'300.-</p> <p>Coûts approximatifs en CHF, selon le diamètre du réservoir (TVA incluse ; hors frais spéciaux liés aux conditions d'exploitation).</p>	<ul style="list-style-type: none"> • Aucune restriction quant au choix du brasseur ; • Pas d'obstacle pour les brasseurs ; • Adapté à tous les types de réservoirs ; • Calcul individuel de la charge de neige (adaptation du prix) ; • Calcul statique de la dalle de fond (support central) ;
---	--	--

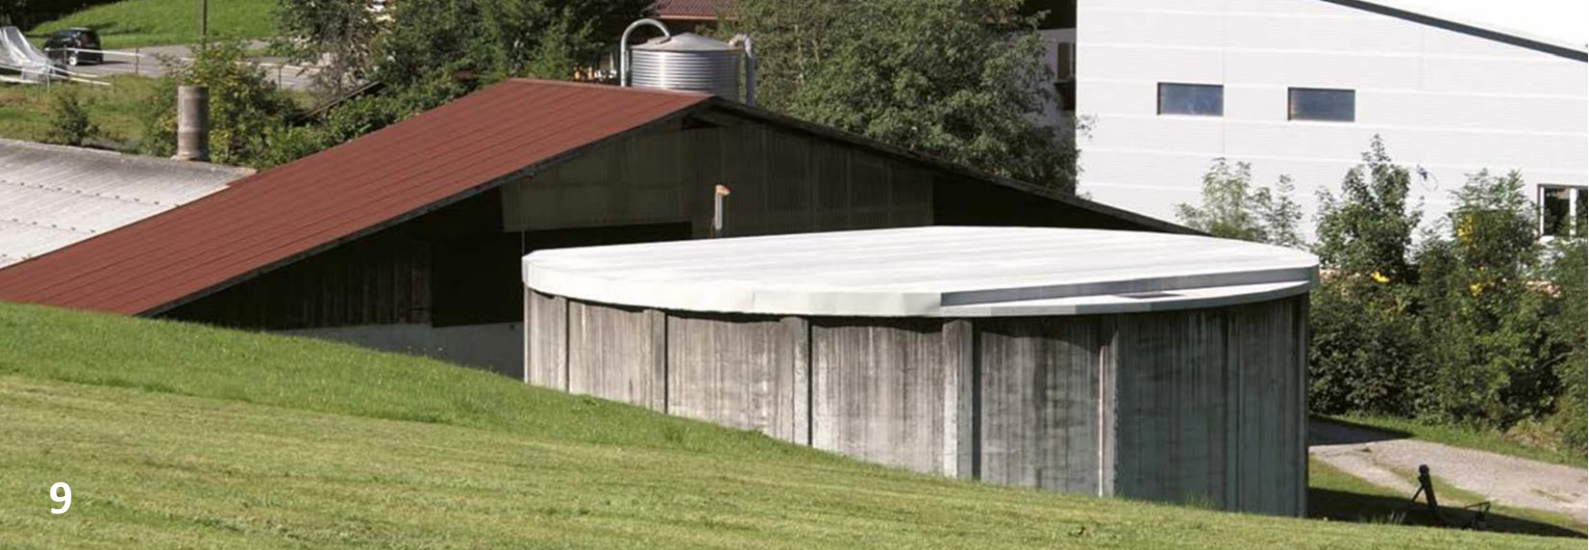
9

Toiture en béton Variax (éléments creux en V, photo 9)

Construction avec des éléments creux en béton précontraint sans pilier central. Les éléments peuvent être installés rapidement et facilement. La condition préalable est un accès approprié pour la grue sur pneus. Une solution relativement coûteuse.

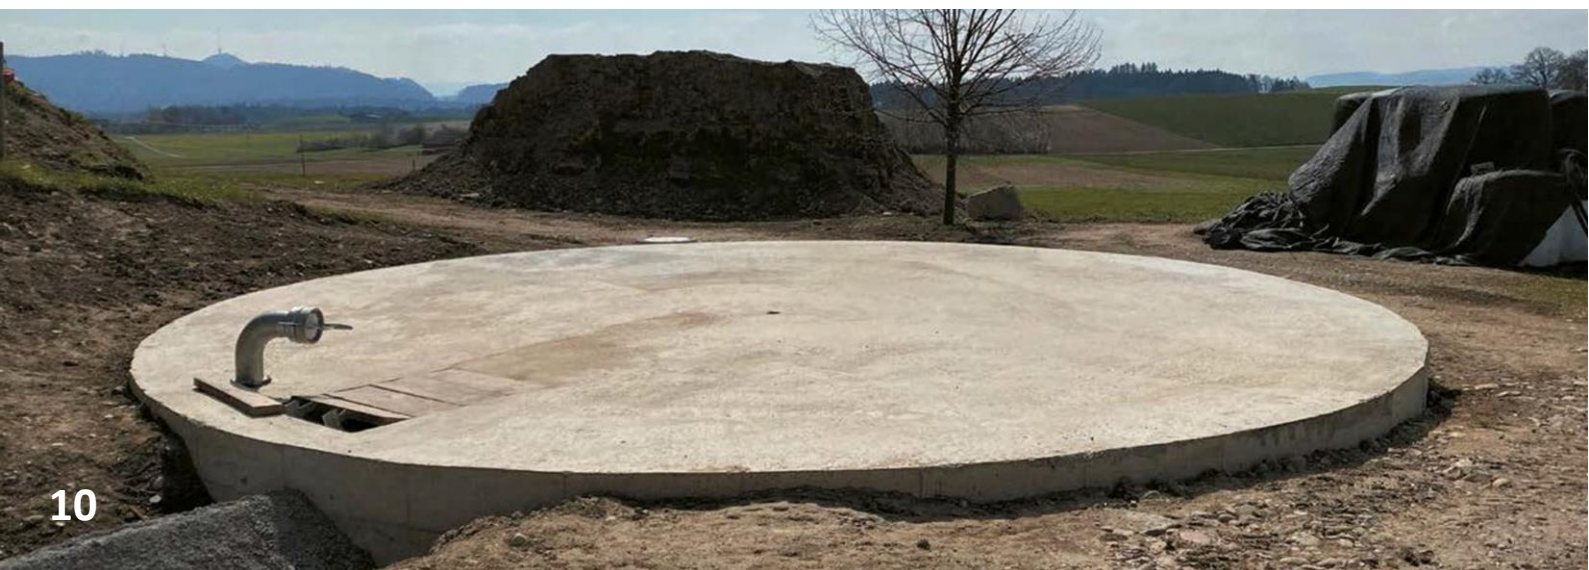
10

Dalle en béton coulé sur place, à posteriori (Exemple Arnold AG, photo 10)

Coffrée, armée et bétonnée sur place. Jusqu'à 13 m de diamètre, une colonne centrale avec renfort en forme de champignon est nécessaire ; au-delà de 13 m : quatre colonnes. Charge utile au choix, en fonction de la capacité de chargement souhaitée ; mur de bordure pour la place à fumier en option.

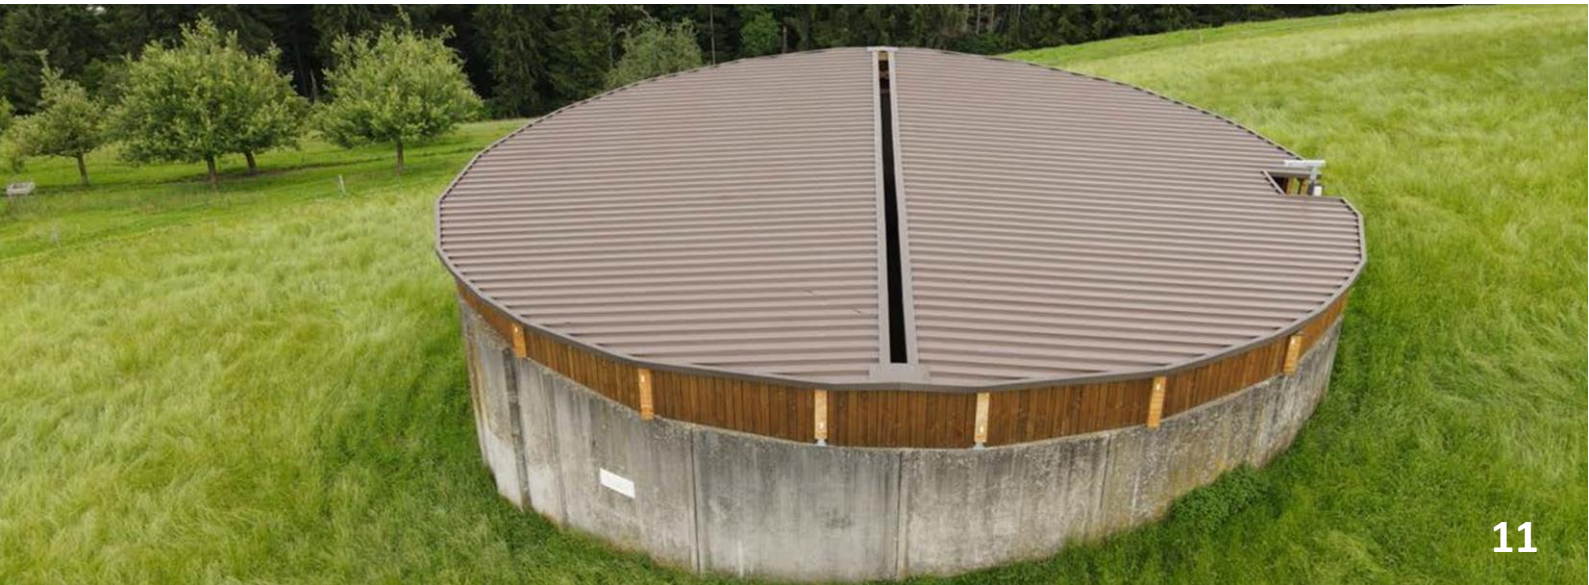
11

Couverture en bois Erni (photo 11)

Construction autoportante composée de poutres en bois lamellé-collé et d'une couverture en tôle sandwich avec surface profilée trapézoïdale. Tôles de fermeture en acier chrome-nickel. Sous la couverture se trouve une ventilation arrière avec entrée d'air par une ouverture latérale et sortie d'air par le faite.
